PUISTORAVINTOLA KUPITTAAN PAVILJONKI

TURKU

Arkkitehdit Stenman Oy

PARK RESTAURANT KUPITTAAN PAVILJONKI, TURKU

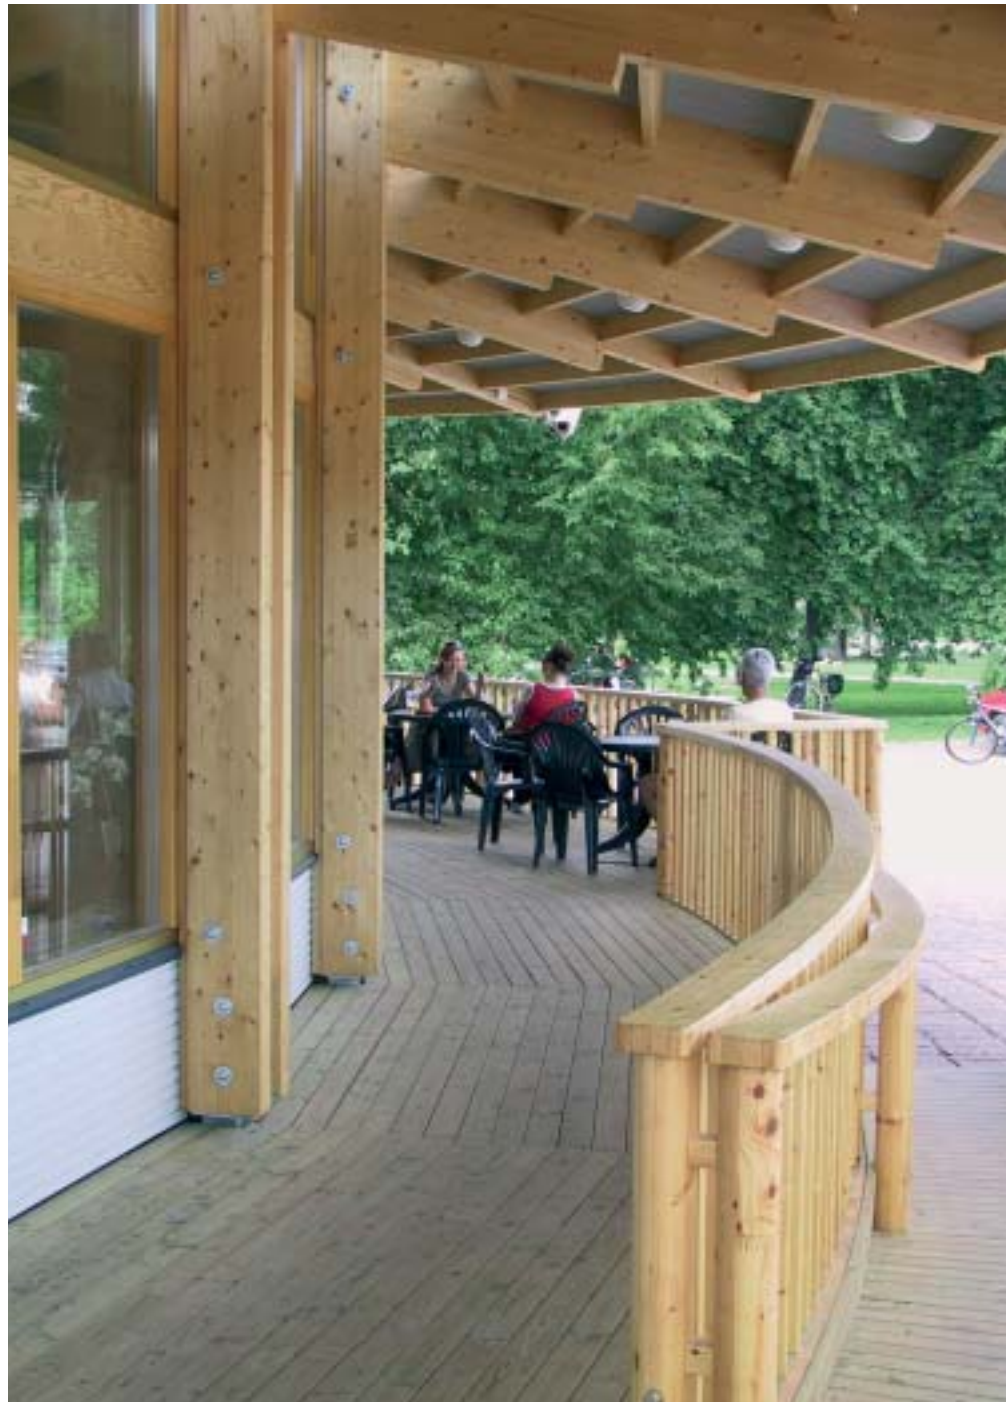
9
Kaareva ulkoseinä
